מאמר 5 - 15 באוגוסט 2013

סכנה! - בורות היניקה בבריכה

מאת: דוד לבקוביץ

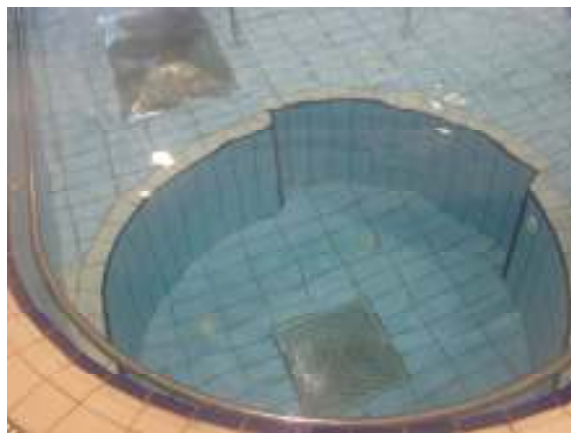
כידוע בורות היניקה של הבריכה, המיועדים לצורך ניקוז הבריכה לביוב ולצורך סחרור המים דרך חדר המכונות, מהווים גם סכנת יניקה, ואכן לצערנו אירעו במהלך השנים מספר מקרים.

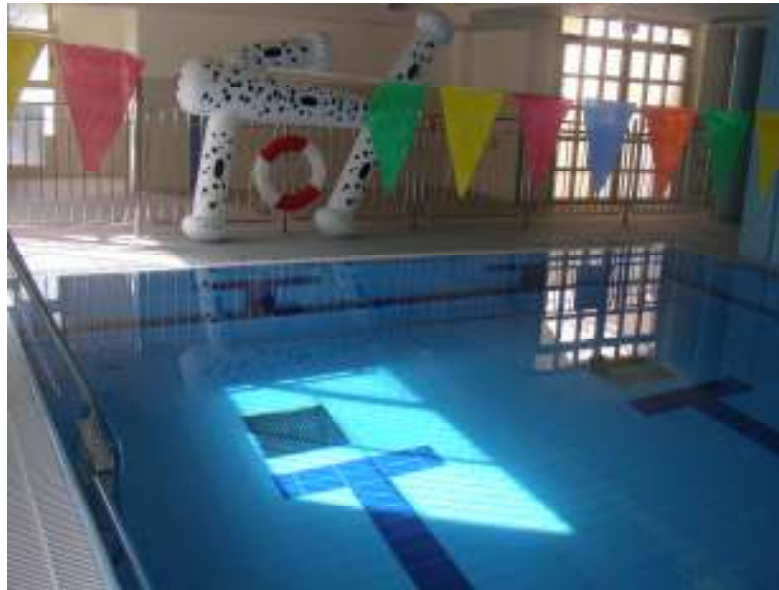
לגביהן מומלץ להניח מכסה בצורת כיפה המאפשר חדירת מים מתחת לכיפה למניעת יניקה.
